DE QUEESTE NAAR DE CORROSIEBRONNEN

Aluminium - Roestvast Staal

© Frans Vos, General Manager Materials Consult bv

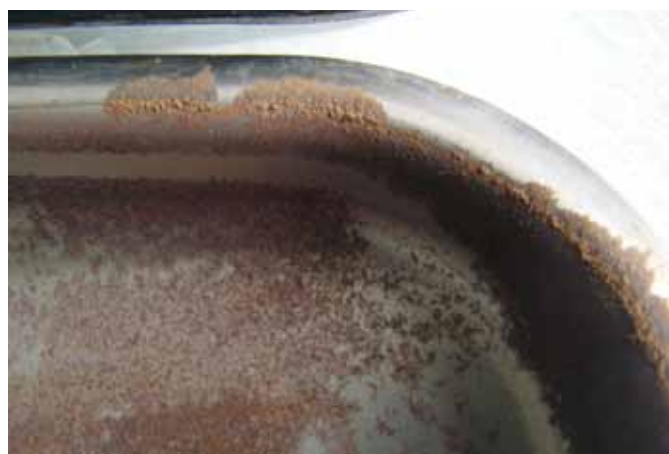
Randcorrosie schaalhelft expansievat. © Materials Consult.

De uit koudgewalst staal vervaardigde expansievaten bleken bij of kort na hun ingebruikname een drukverlies te vertonen. De getroffen expansievaten waren vervaardigd uit 2 diepgetrokken stalen schaalhelften, met een daartussen geklemd membraan. De membranen waren op zich vervaardigd uit zwavel gevulkaniseerd butylrubber. De operationele watertemperatuur bedroeg 70 tot 75°C, met pieken tot maximaal 90°C. De expansievaten moesten daarbij voldoen aan de Europese norm “EN 13831:2007, Gesloten expansievaten met ingebouwd membraan voor installatie in watersystemen”.

Het bleek daarbij echter niet te gaan om een probleem waardoor alle expansievaten van het bewuste type waren getroffen. De vaten die drukverlies vertoonden, bleken immers allen afkomstig te zijn van loten geproduceerd in een welbepaalde periode van 4 maanden. Het belangrijkste probleem bleek zich daarbij voor te doen aan de randen tussen de schaalhelft aan de luchtzijde van de expansievaten en het membraan, waarbij de corrosie zich meer aan de binnenwand- dan aan de buitenwandzijde van de rand bleek te ontwikkelen. De foto illustreert het verhaal. Na verder labo-onderzoek bleek de aantasting te zijn ontstaan door een triumviraat van boosdoeners: een overmatige hoeveelheid vocht, de aanwezigheid

van zwavelhoudende componenten en een minder gunstige afwerking van de plooiranden van de stalen schaalhelften.

De aanwezigheid van vocht lijkt bij expansievaten evident, maar de corrosie trad op wat betreft de schaalhelft aan de luchtzijde, niet wat betreft de schaalhelft aan de waterzijde. Was er misschien sprake van condensatie? Bij de assemblage van een expansievat wordt er immers een beperkte mate van luchtvochtigheid ingesloten aan de luchtzijde, waarbij de waterdamp in bepaalde omstandigheden inderdaad zou kunnen condenseren. Soms wordt dit vermeden door de ingesloten lucht via een ventielsysteem te vervangen door stikstof, maar voor dit type expansievat werd dat beschermingsmechanisme niet toegepast. De hoeveelheid aantasting was echter dermate dat deze vrijwel zeker niet aan de condensatie van luchtvochtigheid alleen kon worden gerelateerd. Had er zich dan misschien vocht vrijgezet vanuit en/of doorheen het membraanmateriaal? Een productiefout is immers nooit uitgesloten en had misschien tot een overmatige porositeit, dus tot waterpermeabiliteit van het membraanmateriaal geleid. Bleken de problemen zich trouwens niet voor te doen voor expansievaten die werden vervaardigd gedurende een welbepaalde periode van 4 opeenvolgende maanden? Misschien was daar wel sprake van een correlatie? Maar helaas... als dat zo was, had corrosie moeten optreden voor alle expansievaten die waren geproduceerd met membranen vervaardigd uit hetzelfde lot membraanmateriaal, wat niet zo bleek te zijn. Voor alle zekerheid werden nog enkel labocontroles gedaan, maar ook daar bleken de resultaten aan te tonen dat de membranen niet de bron van de overmaat aan vocht konden zijn. En zo werd de queeste naar de waterbron voortgezet.

In heel wat gevallen ligt het antwoord echter niet verscholen in de resultaten van labotesten, maar wel in de mens. Bij verdere navraag in verband met de leverwijze van de membranen werd vernomen dat de membranen worden geleverd in stapels, waarbij de membranen individueel zijn bevochtigd met een water-zeep oplossing opdat ze niet aan elkaar zouden kleven. Normaal gezien moeten de membranen dan eerst worden gedroogd alvorens ze tussen de twee schalen van een expansievat-in-wording te plaatsen, maar verdere Sherlock Holmes activiteiten brachten aan het licht dat bij aanvang van de bewuste vier-maanden-periode werd overgeschakeld naar een nieuwe assemblageprocedure van de expansievaten. In deze nieuwe procedure was het vooraf drogen van de membranen niet meer voorzien. "Een kleine vergetelheid" was het excuus van de persoon die de procedure ter goedkeuring ondertekende, maar eigenlijk had gehoopt om met het schrappen van de droogstap enige economische voordelen te behalen. En zo kwam alvast de eerste queeste tot een eind.

De tweede queeste was die van de minder gunstige afwerking van de plooiranden. Het bleek immers dat de bewuste corrosie zich voornamelijk ontwikkelde vanuit een lijnvormige schade-indicatie die netjes de plooirand volgde omheen de volledige omtrek van de schaalhelften. Het bleek een mechanische schade te betreffen: een minuscule indruk, maar met belangrijke gevolgen. Indien dergelijke schade de volledige randomtrek van een diepgetrokken object betreft, kan qua oorzaak veelal in de richting van het gereedschap en/of een

overmatige inklemkracht bij het dieptrekken worden gedacht. Enkele controles ter plaatse bij de klant leerden al snel dat er inderdaad sprake was van een scherpe rand in het oppervlak van het klemgereedschap, met de waargenomen aftekening tot gevolg. Bij verder onderzoek bleken deze randaftekeningen zich al van voor de vier probleem maanden voor te doen. Had de corrosie niet plaatsgevonden, dan was die randaftekening misschien zelfs nooit ontdekt, of was ze toch minstens als niet-problematisch ervaren geweest. "Een ongeluk komt nooit alleen" orakelt het spreekwoord.

Nu aan de zoektochten naar de waterbron en die naar de oorzaak van de randaftekening een einde was gekomen, restte nog het laatste deel van de queeste-trilogie: die naar de zwavelbron. Diverse zwavelhoudende componenten, bijvoorbeeld sulfaten en sulfiden, staan immers bekend voor hun putcorrosie-bevorderend talent. En daarmee lijkt de cirkel bijna rond, want waren de membranen niet vervaardigd van "zwavelge vulkaniseerde butylrubber"? 'Oppassen met speculatie!', **'oppassen met speculatie!!!'** hoor ik mezelf nog eens tegen mezelf zeggen. Zwavelhoudende componenten kennen vele mogelijke bronnen en die ene, meest voor de hand liggende bron is slechts één van die vele. Bij een schade-onderzoek is het inderdaad altijd belangrijk om met een open vizier ter queeste naar de schade-oorzaken te trekken.

Bij een schade-onderzoek is het steeds van belang om alle vooringenomenheid te laten varen. Het is dan ook uit den boze om u hier alleen door de woordencombinatie "zwavelge vulkaniseerde butylrubber" te laten leiden. Maar toegegeven, het is natuurlijk wel 'een' mogelijke zwavelbron, en dus het onderzoeken waard. En wat bleek? Bij het - even de vingers stretchen - 'gaschromatografisch-massaspectrometrisch onderzoek' van het membraanmateriaal bleek dit bij een testtemperatuur van 90°C een beperkte, maar desalniettemin significante mate aan diverse zwavelverbindingen vrij te zetten, met name - weer even de vingers stretchen - isothiocyانات, thiofeen, koolstofdissulfide en nog enkele andere types sulfiden. De aard van de vrijgezette verbindingen gaf aan dat het thermische ontbindingsproducten betrof van versnellers die gebruikt worden voor de vulkanisatie van rubbers. Bij de maximale gebruikstemperatuur van de expansievaten, zijnde 90°C, vond er dus een significante ontbinding van membraancomponenten plaats, onder andere met vrijzetting van zwavelhoudende verbindingen tot gevolg. Andere mogelijke bronnen van zwavelhoudende componenten, zoals bijvoorbeeld vanuit reinigings- of beitsproducten, smeermiddelen of gassen, konden worden uitgesloten, waardoor moest worden besloten om in overleg met de rubberproducent op zoek te gaan naar een membraanmateriaal dat voldoende stabiel bleef tot voldoende ver boven de maximale gebruikstemperatuur van 90°C. Maar ook hier: Als die ene waterbron er niet was geweest: Had die mindere rubberstabiliteit dan ooit ontdekt geweest?

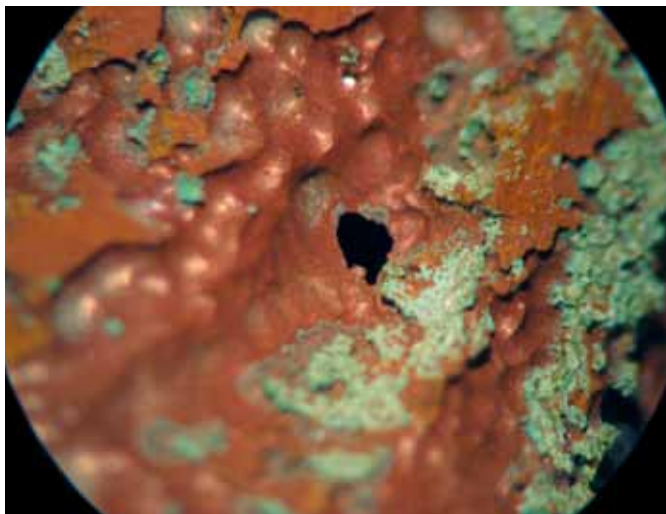
Uitwendig bekeken en op het eerste zicht leek het soldeerwerk van beperkte kwaliteit te zijn. Vooral de hoge mate van uitvloeit en de druppelvorming van het soldeer vielen op, hetgeen deed vermoeden dat een te hoge soldeertemperatuur werd gebruikt. "**Niet speculeren, eerst verder onderzoeken**", roept andermaal mijn inwendige stem. Bij visueel onderzoek van de binnenwanden blijkt dat alle lekken in de bochtstukken

Cavitatie koperleiding. © Materials Consult.

zich systematisch situeren ter hoogte van het snijvlak van een ingeschoven recht buisuiteinde. Bij verder labo-onderzoek bleken de lekkages te wijten te zijn aan een combinatie van verschillende schademechanismen: cavitatie, spleetcorrosie en erosiecorrosie.

De oorzaak van de cavitatie bleek tweeledig te zijn. Enerzijds was de pomp niet optimaal afgeregeld, waardoor de vloeistofsnelheid te hoog was en er een verhoogd risico voor turbulentie ontstond, vooral bij diameterovergangen en richtingsveranderingen. Tegelijk bleken de snijvlakken van de rechte buisuiteinden niet ontbraamd en niet afgeschuind te zijn. Hierdoor ontstond, ter hoogte van de overgang tussen een recht leidingstuk en een bochtstuk, een zogenaamd venturi-effect dat cavitatie bevorderde omwille van de plotse en lokale drukverschillen. Ook de erosiecorrosie was vermoedelijk te wijten aan de te hoge vloeistofsnelheid.

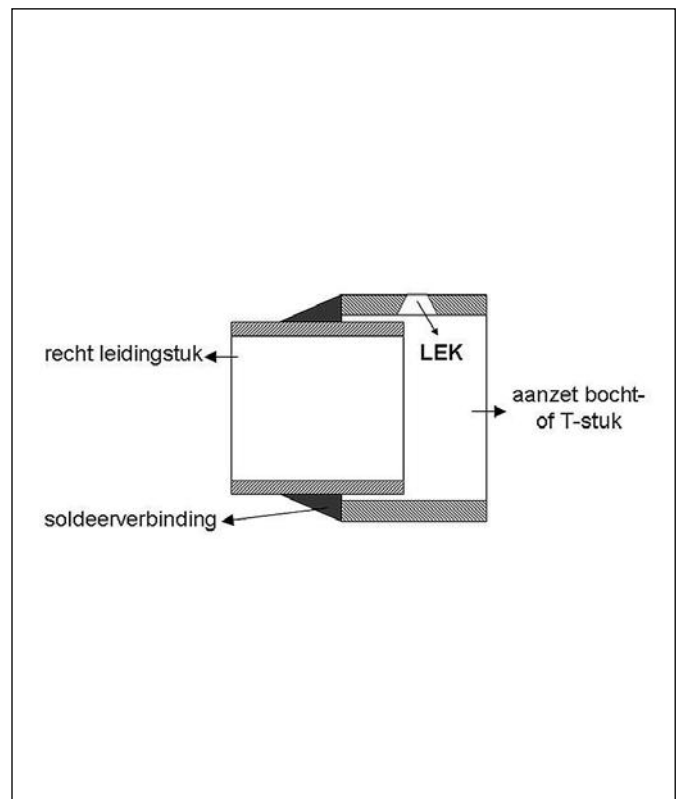
Drie maanden na ingebruikname wordt lekkage vastgesteld in de technische ruimte, meer bepaald aan bochtstukken van het koperen leidingnetwerk dat het warm water van de verwarmingsketel tot aan de (gelukkig niet uit koper vervaardigde) leidingen in de schachten naar de kamers brengt. Het was daarbij opvallend dat de lekken zich allemaal situeerden in bochtstukken op enkele millimeters van gesoldeerde verbindingen tussen rechte leidingstukken en bochtstukken (zie schema).

De oorzaak van de spleetcorrosie was eveneens tweeledig. De gebrekkige afwerking van de rechte buisuiteinden en hun daardoor bemoeilijkte positionering leidde enerzijds tot de opstapeling van afzettingen aan de snijkanten van de rechte leidinguiteinden en anderzijds tot minder gunstige dimensies van de spleten tussen de bochtstukken en de rechte leidingstukken; beide situaties verhogen het risico op het optreden van spleetcorrosie. De spleten tussen binnen- en buitenbuis zouden daarbij moeten worden opgevuld door het soldeermiddel, maar dit bleek niet op afdoende wijze te zijn gebeurd. In de plaats van in de spleten, werd een aanzienlijk gedeelte van het soldeermiddel teruggevonden op de binnenwanden van de leidingen; het soldeermiddel was dus voor een deel

Schema gesoldeerde koperleidingen. © Materials Consult.

‘doorheen’ de spleten gevloeid in plaats van in de spleten te stollen. Enerzijds was dit te wijten aan de onevenwichtige spleetbreedte (de mate van vulling wordt o.a. ook door het capillair effect bepaald), en anderzijds werd hiermee bevestigd dat het soldeermiddel te vloeibaar was, vermoedelijk omwille van het hanteren van een te hoge soldeertemperatuur.
