# DE DIAMANTROOF

## Aluminium - Roestvast Staal

© Frans Vos, zaakvoerder Materials Consult bv

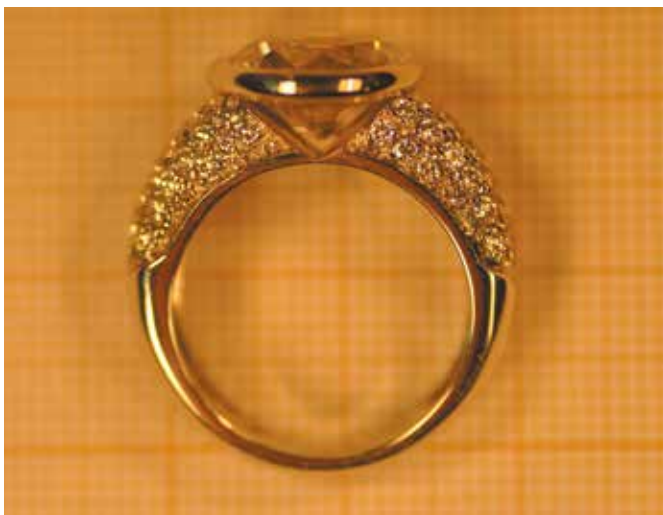
Foto 1. © Materials Consult bv

Dat is nu echter net wat een niet nader bij naam genoemde dame beweert. Enkele maanden voor ik haar ontmoette was zij de grote diamant van haar ring verloren. Die diamant zat op zich vevat in een kleine metalen ring die vervolgens op de eigenlijke, grotere ring was gebraseerd. De braseerverbinding had blijkbaar gefaald, waardoor de kleine ring was afgebroken en met diamant en al was verdwenen. Om u een meer concreet beeld van de situatie te geven: Foto 1 toont een gelijkaardige, nog intacte demoring, terwijl foto 2 het restant van de ring van de dame weergeeft.

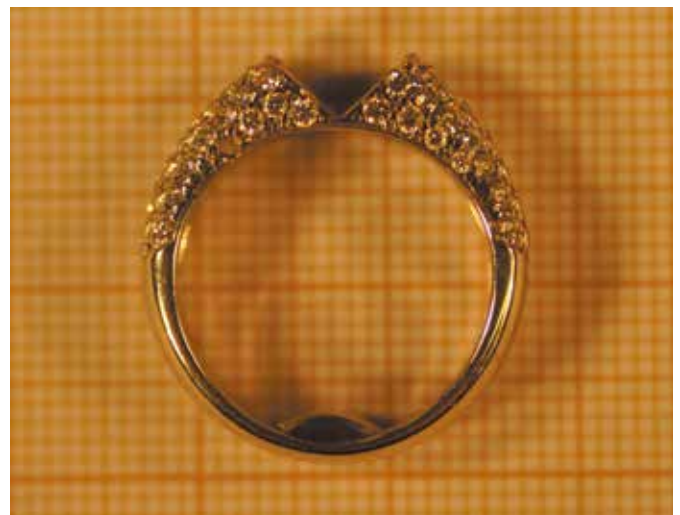
Foto 2. © Materials Consult bv

Bij een eerste visuele evaluatie van de breukzone werd vastgesteld dat het braseermiddel vrijwel integraal was achtergebleven op de grote ring. Blijkbaar was de breuk opgetreden aan het grensvlak tussen het braseermiddel en de kleine ring. Verder kon centraal in één van de twee breukvlakken een ellipsvormige en korrelig ogende zone worden waargenomen terwijl de andere gebieden van dit breukvlak werden gekenmerkt door een meer vlakke

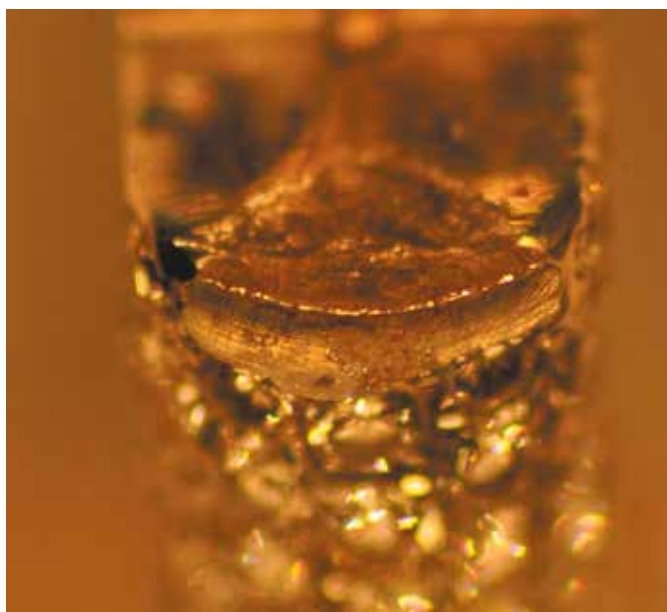
Foto 3. © Materials Consult bv

morfologie met daarin enkele parallelle lijnen – zie foto 3. Het andere breukvlak werd quasi volledig gekenmerkt door de meer vlakke morfologie met parallelle lijnen. Wat ook werd opgemerkt, was dat de zijflanken van het braseermiddel, zijnde de zones vlak naast de breukvlakken, een korrelig uiterlijk vertoonden.

Het stereomicroscopisch onderzoek van de breukvlakken bevestigde in de eerste plaats de resultaten van de visuele evaluatie. Wat betreft het eerstgenoemde breukvlak kon het onderscheid tussen de zone met het korrelachtige uitzicht en de vlakke zones met de parallelle lijnen iets gedetailleerder in beeld worden gebracht, maar er werd alsnog onvoldoende detail bekomen om de aard van de verschillende zones en de oorzaak van respectievelijke 'korreligheid' en 'vlakheid met parallelle lijnen' eenduidig vast te leggen. De parallelle lijnen deden in eerste instantie wel aan de striaties van een vermoeiingsbreuk denken, maar het stereobeeld was onvoldoende karakteristiek om met zekerheid te kunnen stellen dat er van vermoeiing sprake was.

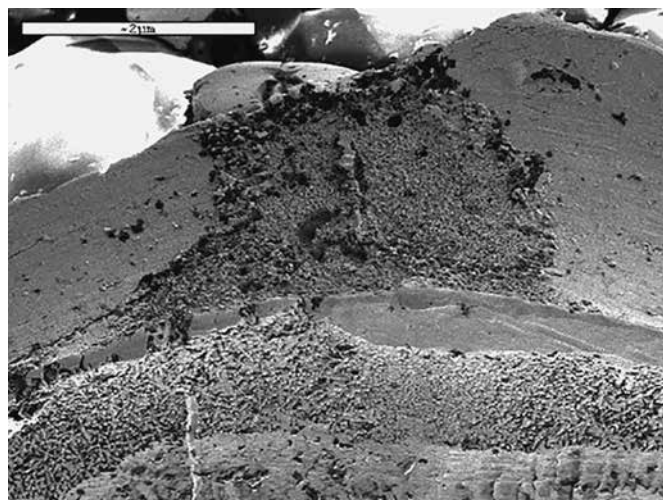
Foto 4. © Materials Consult bv

Het SEM-beeld van de enigszins ellipsvormige en korrelachtige zone in één van de breukvlakken wordt gegeven centraal in foto 4. In deze zone werd een combinatie aangetroffen van enerzijds zogenaamde 'dimpelstructuren' – bijvoorbeeld foto 5 en rechts onderaan foto 6 – en anderzijds werden gebieden met een kristallijne structuur aangetroffen, ogenschijnlijk bestaande uit allemaal individuele korrels – centraal op foto 6.

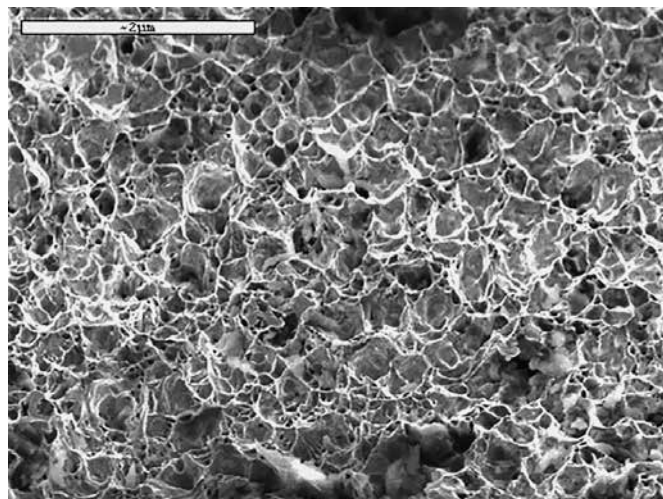
Foto 5. © Materials Consult bv

Een dimpelstructuur in een breukvlak wijst op het optreden van een ductiele overbelastingbreuk. Als het volledige breukvlak een dimpelstructuur zou hebben vertoond, had de juwelier inderdaad gelijk dat er sprake was van een overbelasting van de braseerverbinding. Bij braseren worden met name veel hogere smelttemperaturen gebruikt dan bij het klassieke zachtsolderen (de grens tussen zachtsolderen en braseren ligt bij 400 à 450°C), waardoor bij braseren veelal een metallurgische binding tussen de te verbinden onderdelen kan worden gerealiseerd, terwijl dit bij zachtsolderen louter een binding van mechanische en fysisch adhesieve aard betreft. Als er sprake is van een metallurgische binding wordt bij een ductiele overbelastingbreuk inderdaad een dimpelstructuur verwacht. Bij een overbelastingbreuk van een zachtoldeerverbinding is dit zelden het geval. De goudlegeringen die in de juwelenbranche als toevoegmateriaal bij het verbinden worden gebruikt, vertonen echter een insmelttemperatuur van minimaal 600°C, hetgeen bevestigt dat er hier wel degelijk sprake is van een braseerproces en er metallurgische binding kan worden verwacht.

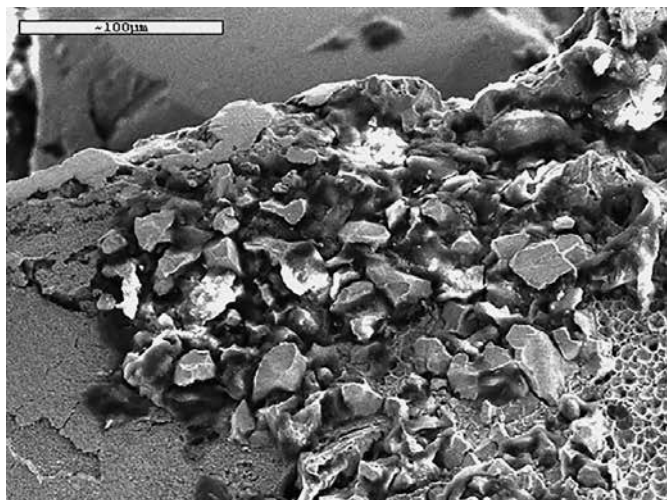
Foto 6. © Materials Consult bv

Een eerste deel van het antwoord op deze vraag zat vervat in het terugvinden van de kristallijn uitziende gebieden, bestaande uit allemaal individuele korrels. Bij grotere vergrotingen was duidelijk te zien dat deze structuren deel uitmaakten van het soldeermiddel zelf, waarbij eveneens de indruk ontstond dat de coherentie van deze structuren zwak was, betekenend dat de binding tussen de individuele korrels zeer zwak was. Deze vaststelling en de zeer uitzonderlijke combinatie van dimpelstructuren 'en' de incoherente korrelige structuren in eenzelfde breukvlak deed onder andere vermoeden dat bij de opbouw van de ring werd gewerkt met een inhomogeen en/of onzuiver braseermateriaal.

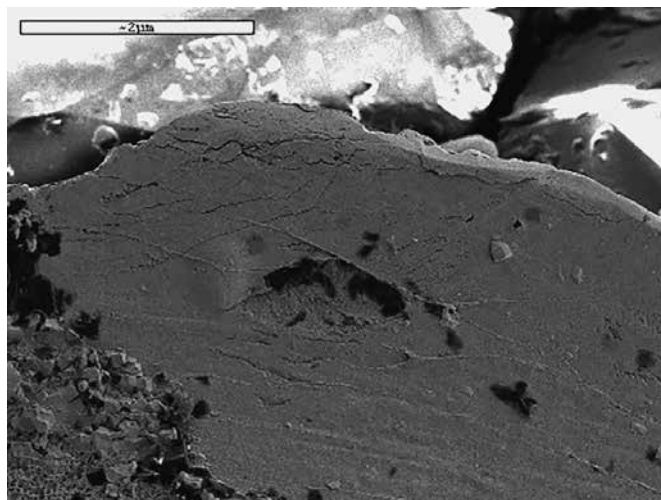
Foto 7. © Materials Consult bv

Een tweede deel van het antwoord in verband met de kwaliteit van het braseerproces kwam naar boven bij het SEM-onderzoek van de vlakke breukvlakzones met de parallelle lijnen. Zo illustreert foto 7 een dergelijke vlakke zone onmiddellijk naast het hierboven beschreven meer korrelige gebied. Op basis van het SEM-onderzoek wordt het duidelijk dat de parallelle lijnen in de vlakke gebieden geen vermoeiingslijnen zijn; het lijken eerder een soort van patronen te zijn die in het braseermiddel zijn gedrukt; het zou daarbij een afdruk van de oppervlaktetmorfologie van de kleine ring kunnen betreffen. Het uitzicht van deze vlakke gebieden stemt overeen met dat van een zogenaamde 'plakfout', een fenomeen dat optreedt wanneer bij braseren het toevoegmateriaal (braseermiddel) onvoldoende interageert met het basismateriaal – in dit geval de kleine ring – en als het ware enkel tegen het basismateriaal aanleunt zonder dat er een effectieve goede hechting tot stand is gekomen. Deze vaststelling is ook consistent met de waarneming dat de breuk quasi integraal was opgetreden aan het grensvlak tussen het braseermiddel en de kleine ring. Veelal hangt het optreden van een plakfout daarbij samen met een te lage braseertemperatuur en/of een ongeschikte kwaliteit van het braseermiddel.

Volledigheidshalve moet hier ook worden vermeld dat aan de randen van de vlakke zones scheurvorming werd vastgesteld. Of het hier scheuren door vermoeiing of door overbelasting betrof, werd echter niet in meer detail

onderzocht. Gezien hun positie en voorkomen kon immers redelijkerwijze worden vermoed dat zij waren ontstaan door 'bewegingen' van de kleine ring ten opzichte van het soldeermiddel, bewegingen die mogelijk waren omwille van de plakfout.

Omwille van onvoldoende insmelting van het braseer-materiaal zijn er zogenaamde plakfouten ontstaan, die op hun beurt aan de basis liggen van het loskomen van de kleine ring. Een plakfout resulteert immers in een onvoldoende hechting tussen het braseermateriaal en het 'ogenschijnlijk' verbonden materiaal, in dit dossier dus de kleine ring. Omwille van de plakfout en de incoherente korrelstructuur was de kleine ring van bij aanvang slechts zeer zwak met het braseermateriaal en dus met de grote ring verbonden.
