# CORROSIEONDERZOEK IN DE BOUW

## Aluminium - Roestvast Staal

### Schadeanalyse van poedergelakte aluminium raamprofielen

## Corrosieonderzoek van gegalvaniseerde muurpanelen

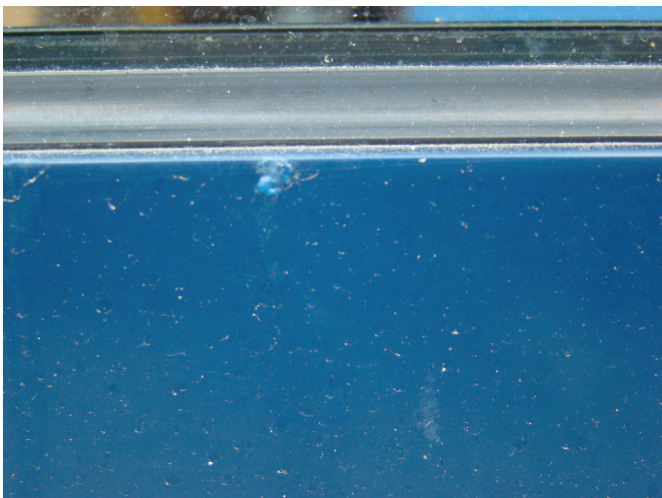
Zes jaar na installatie van aluminium ramen en deuren in een gezinswoning wordt vastgesteld dat op verschillende onderregels van de ramen de poederlaklaag lokaal uitstulpingen begint te vertonen. De bewoner wist ons te vertellen dat er in de loop der tijd hier en daar uitstulpingen bijkomen en dat reeds bestaande uitstulpingen zich 'tentakelgewijs' uitbreiden. Visueel wordt de indruk gewekt dat de uitbreidingen zijn veroorzaakt door een traag onder de poederlak-

Op basis van microscopisch oppervlakte- en sectie-onderzoek kon verder worden geconcludeerd dat de uitstulpingen te wijten waren aan het optreden van corrosie aan het grensvlak tussen laklaag en aluminiumprofiel. De corrosie werd in eerste instantie geïnduceerd omwille van de lokale aanwezig-

Lakdefect op de onderregel van een raam.

heid van hoge concentraties aan chlorides, mogelijk daarin bijgestaan door de beperktere aanwezigheid van andere - zwavel- en/of fosforhoudende - corrosie-bevorderende componenten (ook sulfaat-, sulfide- en fosfaat-ionen hebben bijvoorbeeld een corrosie-bevorderend potentieel).

Wat betreft de voorbehandeling werd onder andere genoteerd dat het bedrijf geen gebruik maakte van een beitsstap in de voorbehandeling – hetgeen een eis is bij Qualicoat-certificatie – en werd er vastgesteld dat de tijd tussen het drogen van het aluminium na de voorbehandeling en de start van het poederlakken veel langer was dan voorgeschreven door de diverse richtlijnen voor het poederlakken van aluminium profielen. De beitsstap tijdens de voorbehandeling is noodzakelijk opdat een volledig gereinigd aluminium oppervlak zou worden bekomen. Klassieke detergents en ontvetters zijn immers niet in staat om hechtende oxides (bijvoorbeeld ook corrosieproducten), lijmresten en sommige andere contaminanten te verwijderen; voor lijmresten is veelal zelfs een solventbad nodig. Het is dus perfect mogelijk dat het ontbreken van een beitsbehandeling heeft geleid tot het onvoldoende verwijderen van onder andere chloorhoudende

De tijd tussen het drogen na voorbehandeling en het aanbrengen van de poederlak mag op zijn beurt niet te lang zijn opdat er zich geen contaminaties en condens uit de omgeving zouden kunnen afzetten op het aluminiumoppervlak; na de voorbehandeling en het drogen wordt er immers van uit gegaan dat het te lakken oppervlak volledig vrij is van vocht en contaminaties. Dergelijke tussentijdse vuilafzettingen zouden dan ingesloten geraken tussen de laklaag en het aluminium oppervlak. Indien deze afzettingen corrosie-bevorderende componenten bevatten, kan dit dan leiden tot corrosie van het aluminium van zodra vochtinfiltratie heeft plaatsgevonden.

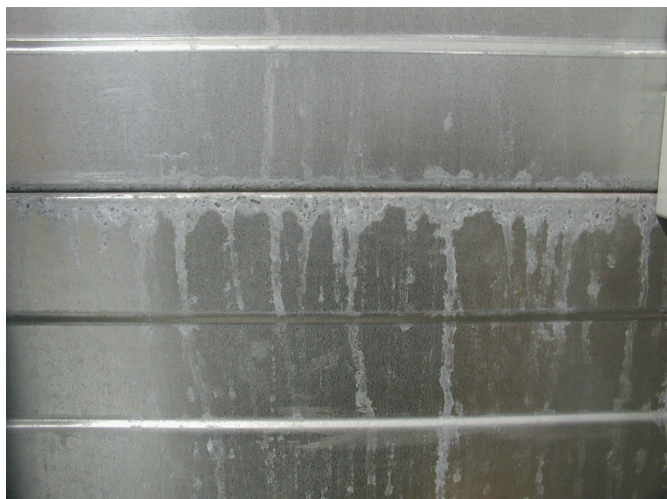
- Een eerste zone betreft de plooirand die zich in gemonteerde toestand bovenaan elk paneel bevindt (zie foto 'montagetoestand'). Deze aantasting wordt gekenmerkt door krater- of bultvormige corrosiegebieden die zich in hoofdzaak bevinden op de bovenste richel, op bepaalde plaatsen met uitlopers (tranen) over het verticaal gedeelte van de panelen. Deze soort aantasting wordt in verschillende gradaties teruggevonden over het merendeel van de cassettes in de industriehal, onafhankelijk van hun positie.
- De tweede zone is het bovenvlak, i.e. het vlak dat zich in gemonteerde toestand bovenaan een cassette bevindt en waarop de bovengelegen cassette is ingeklikt. Deze zone vertoont een wit gekleurd corrosiepatroon (zie foto 'bovenvlak'). Ook deze aantasting doet zich voor over een aanzienlijk gedeelte van de cassettes in de hal.

*Montage-toestand cassette*

Wat betreft de aantasting van de bovenste plooiranden werd vastgesteld dat de corrosie zich op diverse plaatsen ontwikkeld had over de volledige zinklaagdikte, dus tot op de staalplaat. De aantasting betreft een corrosievorm gelijkaardig aan witcorrosie, maar waarbij de corrosie te wijten is aan de langdurige aanwezigheid van vloeistofdruppels op de richel en dito uitloop langsheen het verticaal wandgedeelte.

De primaire preventieve maatregel voor gelijkaardige constructies is erover te waken dat er zich geen condensatie en vochttopstapeling kan voordoen. De condensatie wordt onder andere beperkt door het elimineren van hoge vochtgehalten en het tijdens de winterperiode voorzien van voldoende verwarming. De vochttopstapeling in de tussenruimtes kan worden vermeden door een herontwerp van de cassettes, zodanig dat er zich op de bovenvlakken geen 'gootje' bevindt en/of door het afkitten van de tussenruimtes. Dit laatste dient dan wel perfect te gebeuren, zodat er geen vocht kan binnensijpelen tussen de kit en de verzinkte platen, waarbij een afkitting natuurlijk ook inspectie en onderhoud vergt. Tenslotte en vanzelfsprekend dienen ook de galvanisatie en de cassettes op zich van een goede kwaliteit te zijn. ■

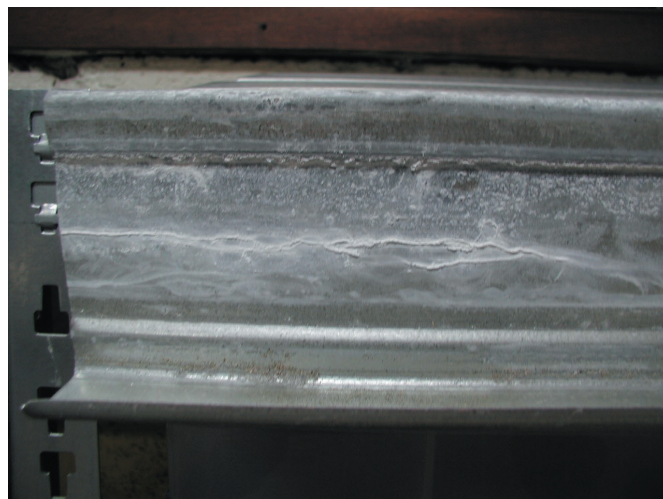
De voorgaande analyses toonden aan dat de corrosie van de bovenvlakken vrijwel zeker werd veroorzaakt door zogenaamde witcorrosie (in het Engels 'wet storage stain'), te wijten aan de aanwezigheid van een vochtfilm in een zuurstofarme omgeving, i.e. tussen 2 aaneen sluitende panelen. Witcorrosie van zink is bv. ook een frequent voorkomend fenomeen bij de opslag van gegalvaniseerde staalplaten wanneer zij zonder voldoende tussenruimte op elkaar zijn gestapeld. Uit de sectieanalyse bleek verder dat op bepaalde plaatsen van de bovenvlakken de zinklaag tot meer dan de helft was aangetast.

*Bovenvlak cassette*

Alle voorgaande vaststellingen wijzen er op dat de industriehal gedurende lange tijd werd blootgesteld aan een hoge vochtigheidsgraad, waarbij condensatie leidde tot afvloeiing van vocht langsheen de binnenwand en dito opstapeling van druppels op de bovenste plooiranden en opstapeling van vocht in de tussenruimtes tussen de cassettes. De oorsprong van de hoge vochtigheidsgraad kon niet eenduidig worden achterhaald. Enkele mogelijke denkpistes waren uit de ondergrond doorsijpelend vocht – er werden ook vochtvlekken opgemerkt nabij diverse vloer-kolom doorgangen – en droging van vloerbeton in een gesloten ruimte. De condensatie van het vocht werd daarbij vermoedelijk bevorderd doordat de industriehal na opbouw gedurende enkele maanden heeft overwinterd zonder dat de verwarming volledig operationeel was.
