(N)IETS IS WAT HET LIJKT

Aluminium - Roestvast Staal

© Frans Vos, General Manager Materials Consult bv

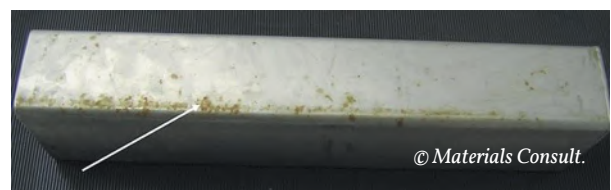
De werkelijkheid: Een austenitische roestvast stalen AISI 304L kokerbalk die was gevormd door het plooien en langs lassen vanuit plaat, waarbij de langse las is gesitueerd aan de hoek met de grootste concentratie aan bruine corrosieproducten. De corrosieve aantasting – waarvan roest slechts een mogelijk gevolg is – is het gevolg van de combinatie van een chloorgeïnduceerde putcorrosie en een galvanische aantasting, dit laatste omwille van de aanwezigheid van een beperkte mate van ferritische fase in de laszone, waarbij de gebieden met ferritische fase een galvanisch koppel vormen met de hen omringende austenietfase. Het balkvlak dat op de afdruk van de foto volledig zichtbaar is, bevond zich in de constructie aan de onderzijde. Maar dat kon u uiteraard niet allemaal op de afdruk van die foto zien. Hebt u zich, samen met vele anderen, laten misleiden? Geen nood, begin de oefening opnieuw!

- Welke oriëntatie had de balk in de oorspronkelijke installatie? En hoe groot was die balk dan?
- Uit welk materiaal is de balk vervaardigd? Op basis van het afgedrukte fotografische uitzicht van de metaalkleurige zones denken sommigen al snel dat het een gegalvaniseerd stalen balk betreft. Maar ben je op zich wel zeker dat het een metalen balk betreft en bijvoorbeeld niet een gemetalliseerd kunststoffen profiel. Misschien kijk je wel naar een metaalkleurige verflaag? En in de kennis dat het in werkelijkheid een roestvast stalen balk is, welk roestvast staal betreft het dan? En is die balk vernist?

- Die bruine vlekken die je hoofdzakelijk aan één zijde ziet, zijn dat corrosieproducten? Misschien zijn het wel eenvoudig te verwijderen moddervlekken. Of wie weet is het wel heerlijke caramel dat er tegen plakt?

- Toegegeven, die bruine vlekken zijn corrosieproducten. Maar welke type aantasting betreft het dan? Putcorrosie, microbiologisch beïnvloede corrosie, galvanische corrosie, besmettingscorrosie of is er nog iets anders aan de hand? Misschien was er eerst wel sprake van slijtage, waarop zich dan corrosie heeft gesuperponeerd, en is de primaire schade-oorzaak dus helemaal niet corrosie-gerelateerd?
